## Artsbeskrivelse

# Ægte Hussvamp

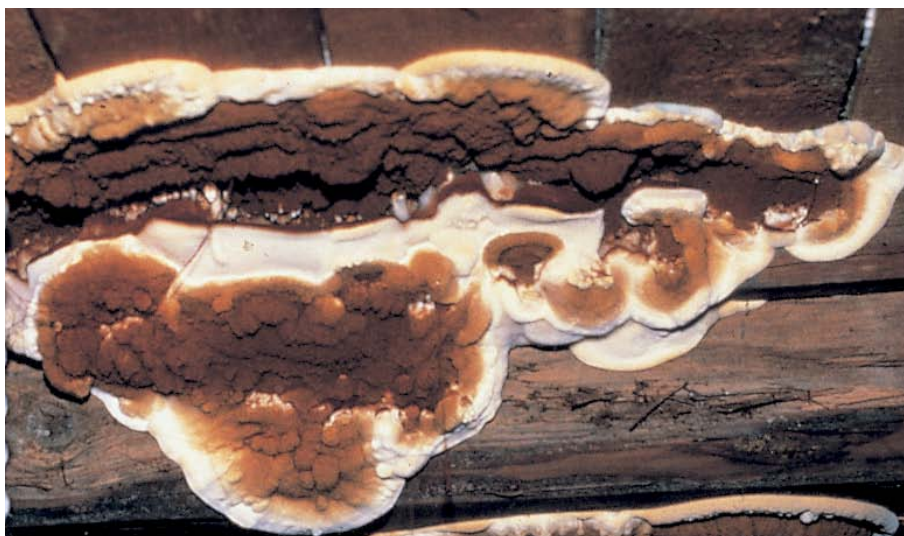
Frugtlegerne af  
Ægte Hussvamp

Træ angrebet af Ægte Hussvamp har et karakteristisk udseende med kraftige og dybe sprækkeklodser. Svampen har et meget kraftigt udviklet overflademycelium med mycelstrenger, som muliggør udbredelse over store områder, og forårsager derved angreb, der strækker sig langt ud over oprindelsesstedet.

Ægte Hussvamp er i stand til at transportere næringsstoffer og vand gennem strengsystemet, selv når der ikke længere forefindes optimale udviklingsbetingelser. Strengene kan vokse over og igennem murværk, beton og andet materiale for at angribe tørt og sundt træ flere meter væk fra udgangspunktet. Den Ægte Hussvamp danner ofte frugtlegerne. Disse producerer store mængder sporer, som let spredes.
